CHAPELLE NOTRE-DAME

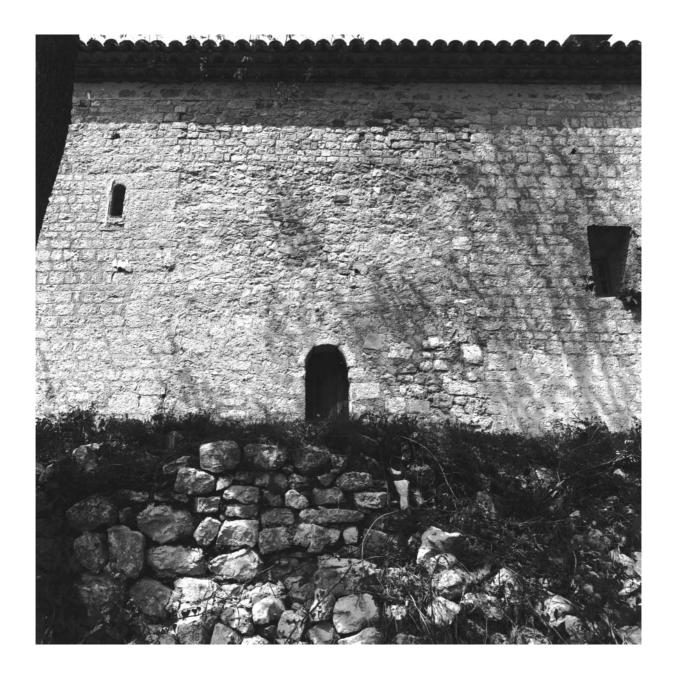
Référence: 93.06.0081. X

Fig. 45. L'élévation sud, détail : la partie centrale vue depuis le sud (emplacement présumé du clocher-tour ; au premier plan, quelques traces d'une construction maçonnée disparue qui pourraient en être les seuls restes).

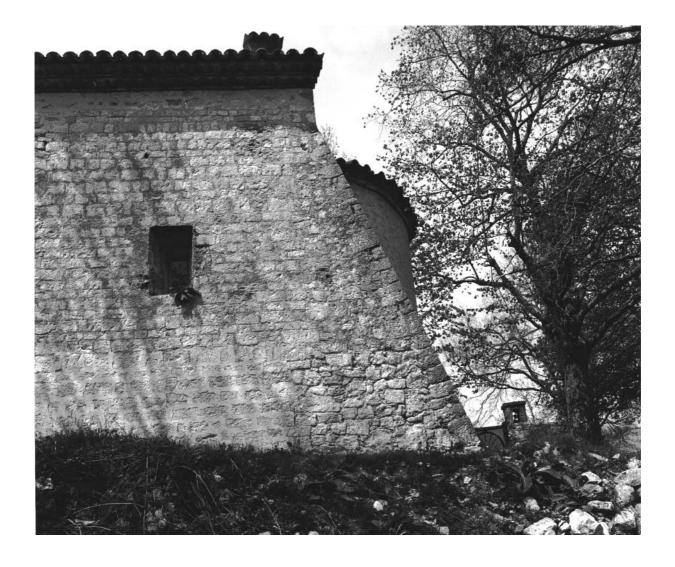
Fig. 46. L'élévation sud, détail : la partie orientale vue depuis le sud. Référence : 93.06.0083. X

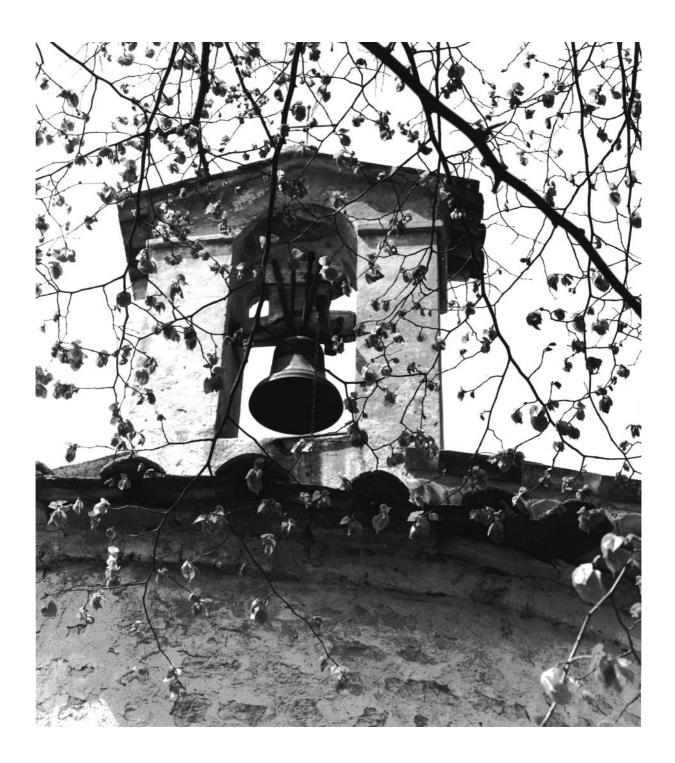
Référence: 93.06.0086. X

Fig. 47. Le chevet vus depuis l'est, détail : le clocher et quelques tuiles de la couverture de l'abside (on remarque une alternance de tuiles creuses et de tuiles plates du type *tegula*).

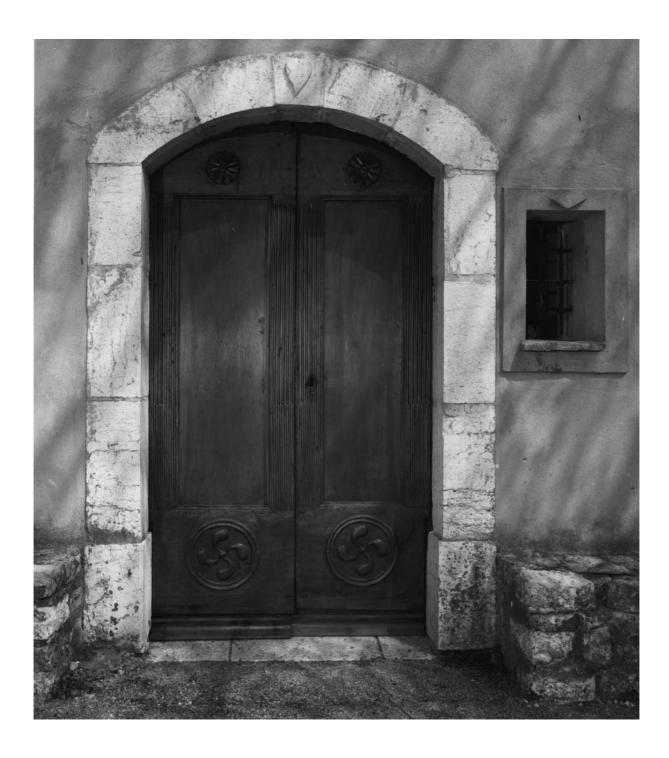
Fig. 48. La façade, détail : la porte vue depuis l'ouest.

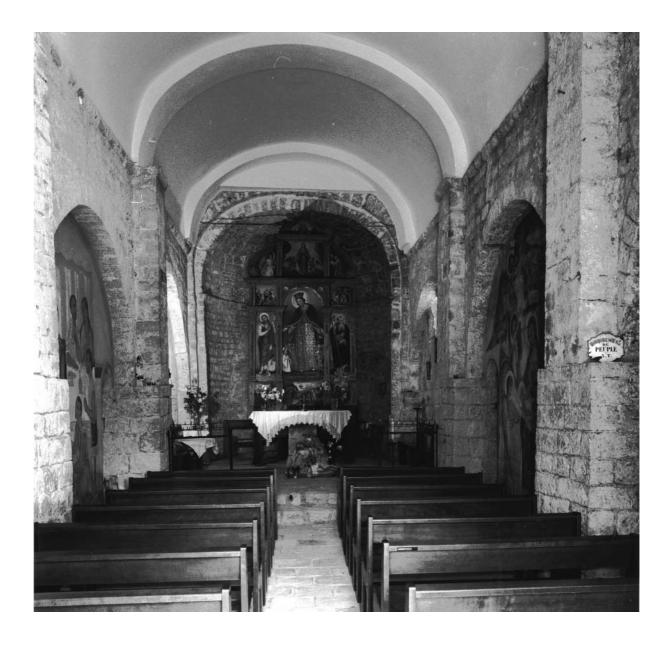
Référence: 93.06.0087. X

Fig. 49. Vue intérieure : la nef (les arcs formerets sont visibles sur les murs latéraux) et le chœur, vus depuis l'ouest.

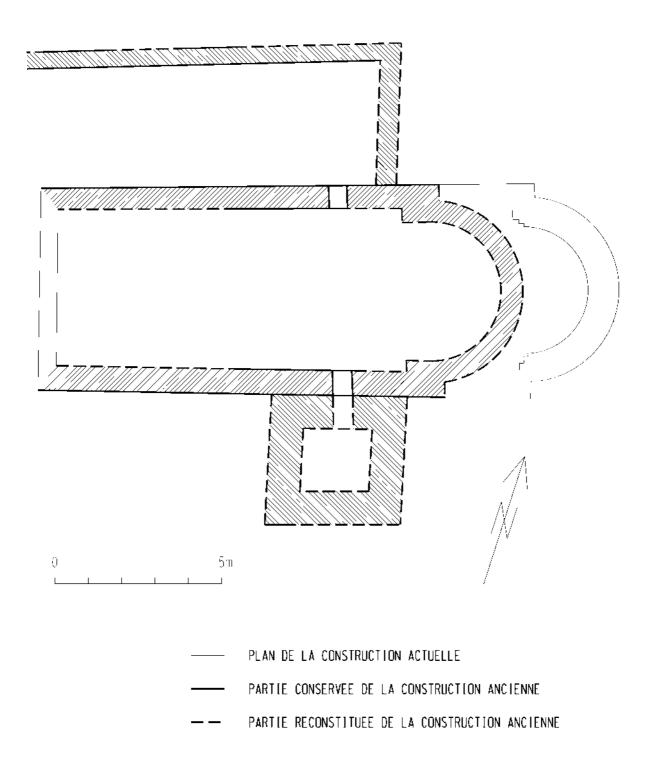
Fig. 50. Essai de reconstitution du bâtiment initial. © Conseil général des Alpes-Maritimes, inventaire départemental du patrimoine culturel, J.-Cl. Poteur
