LES BERGERIES (BERGERIE N° 2)

Cadastre de 1985, section B, parcelle 34

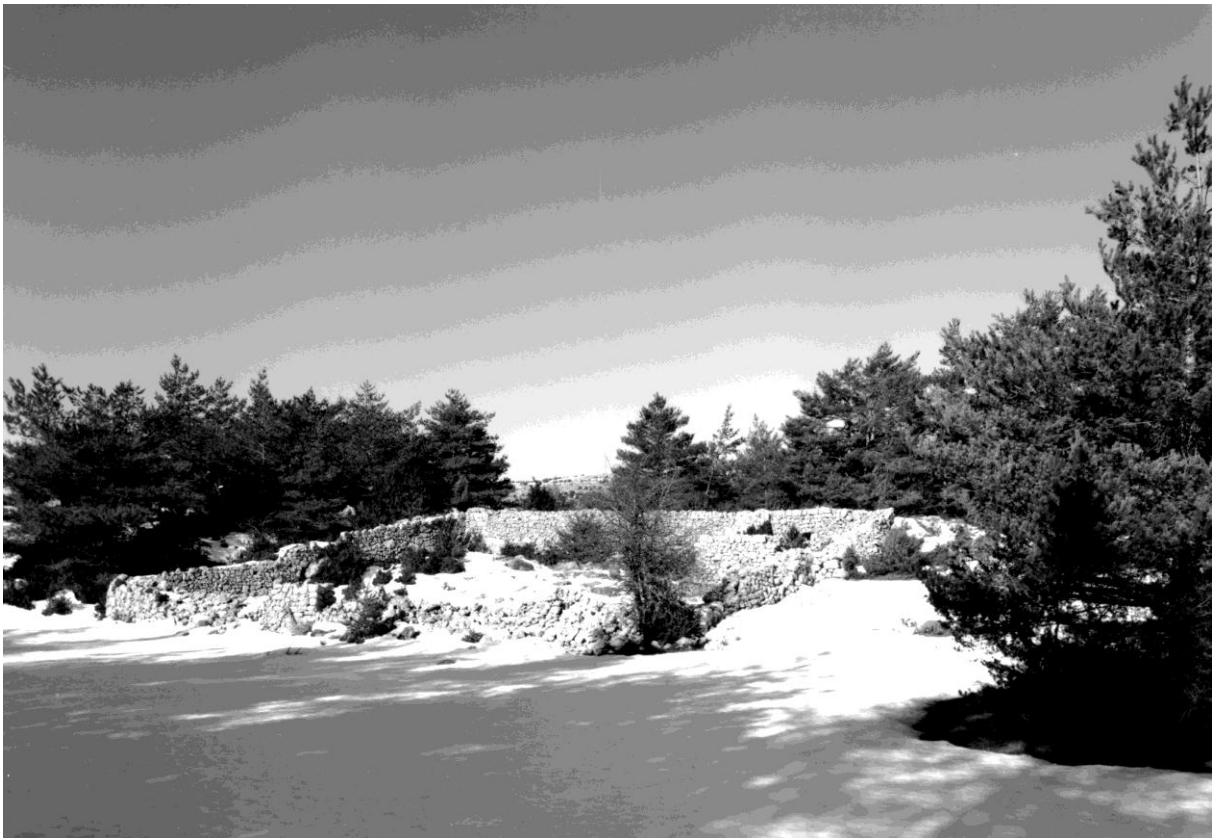
Fig. 112. Vue d'ensemble, depuis le sud-est
© Conseil général des Alpes-Maritimes, inventaire du patrimoine culturel, M. Graniou, 1994
Référence : 17Fi5951

Situé en bordure occidentale d'une vaste doline, un enclos de plan rectangulaire (fig. 112 et 113) inclut dans l'un de ses angles un cabanon (fig. 114) qui lui est contemporain. L'enclos et le cabanon sont en pierres sèches.

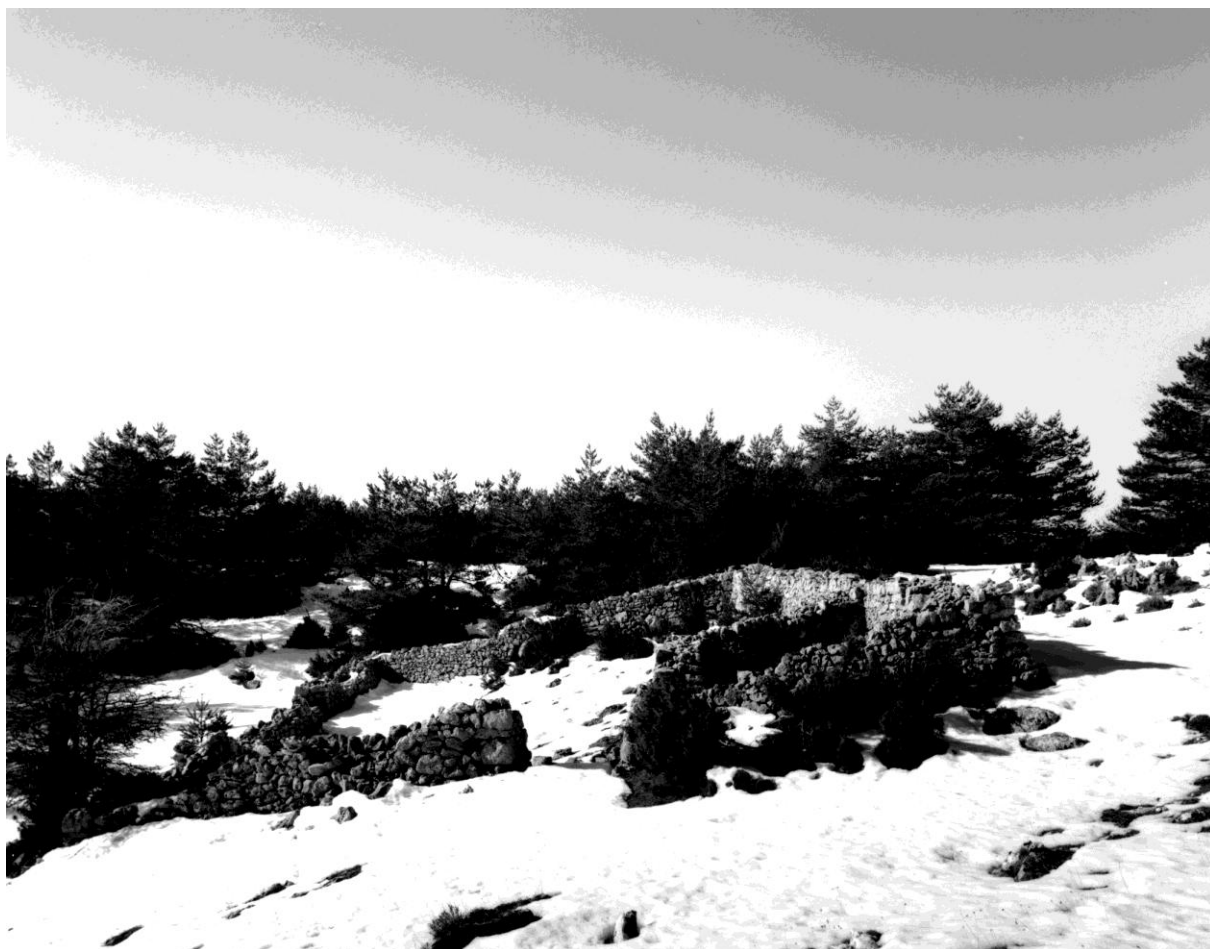
Fig. 113. Vue d'ensemble, depuis l'est

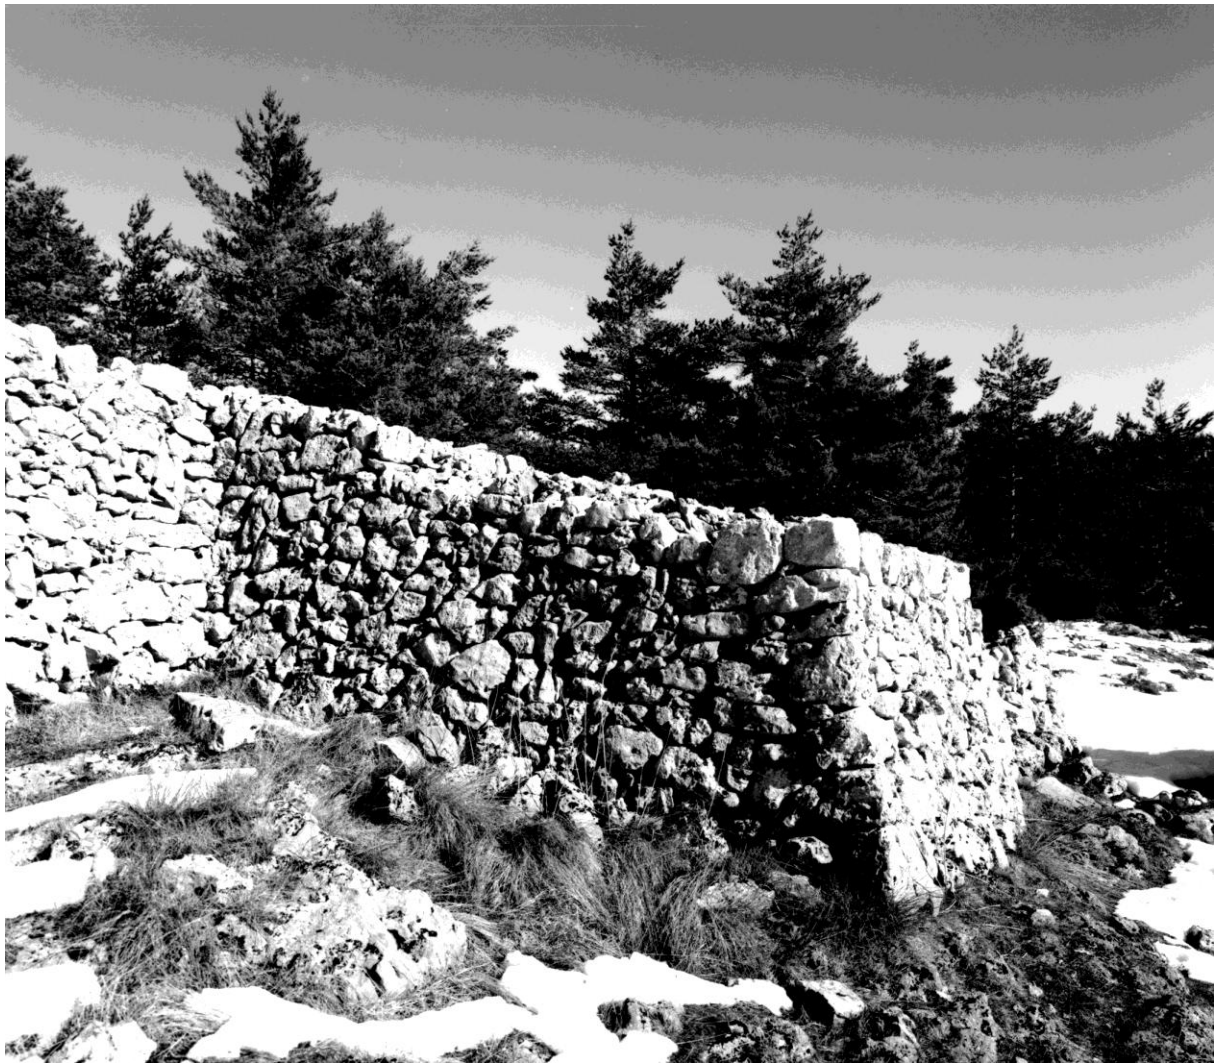
Fig. 114. Détail : la cabane vue depuis le sud-ouest

Deux niches sont réservées à l'intérieur du cabanon, l'une dans le mur nord, l'autre dans le mur sud. Celle du mur nord est couverte d'une pierre plate qui débordé de 17 cm en avant du nu du mur et qui forme ainsi étagère. Trois pierres trouées, destinées à attacher des bêtes, sont placées dans les murs du cabanon.
