LA BRASQUE (BERGERIE)

Cadastre de 1985, section B, parcelle 44

Coordonnées Lambert (zone 3) x = 968,24 y = 179,31

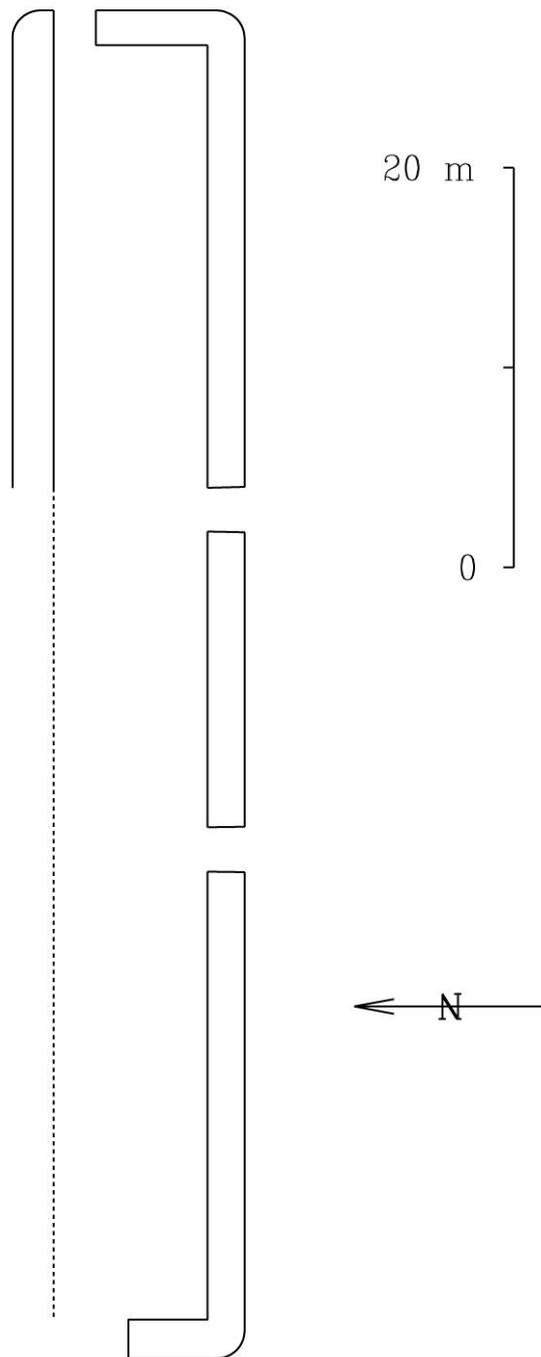
Fig. 115. Plan

A une altitude de 1300 m, un vaste enclos rectangulaire incomplet (fig. 115 et 117) est allongé d'est en ouest au pied d'une petite barre rocheuse exposée vers le sud. Cet enclos de pierre sèche n'a pas été terminé.

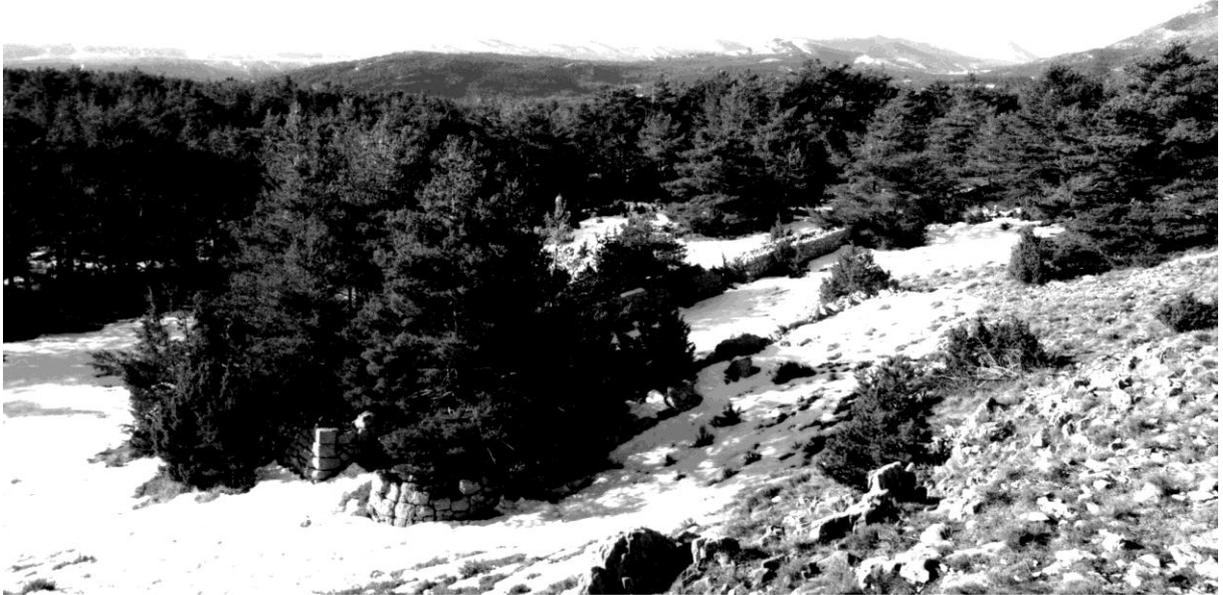
Fig. 117. Vue de situation, depuis le nord-est

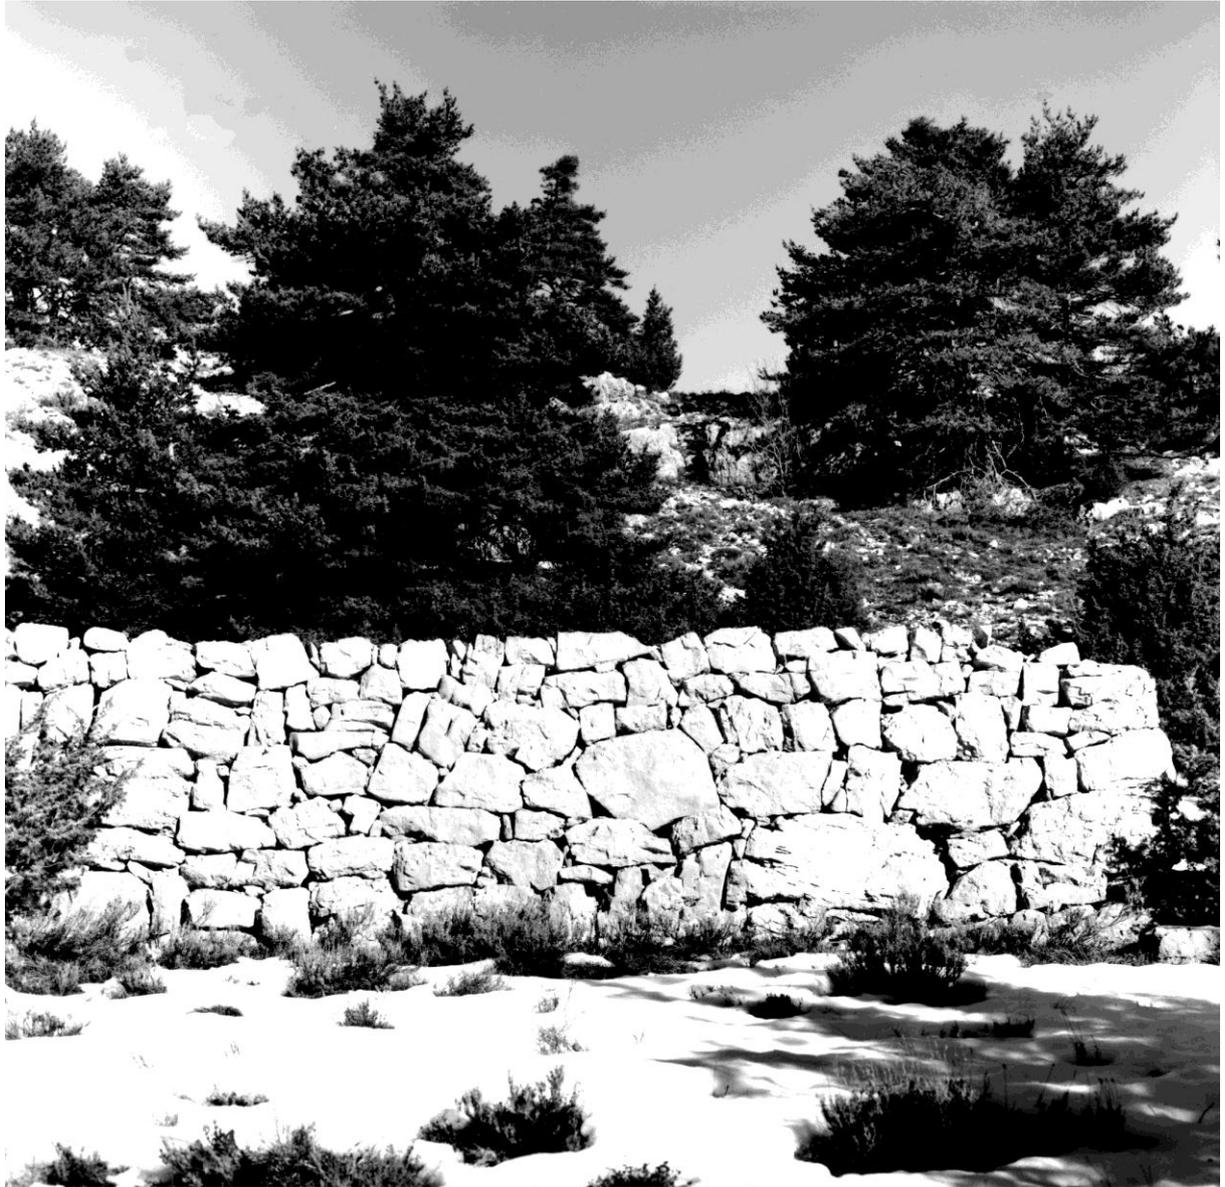
Les murs (fig. 118) sont de section trapézoïdale (fig. 119). Les angles extérieurs sont arrondis (fig. 120). Les piédroits des portes et le haut des parements des murs sont chaînés. Derrière le parement (fait de pierres de 30 à 80 cm de dimension maximale), se trouve un blocage (pierres de 10 à 20 cm, fig. 119). Au plus haut de ce blocage, entre les pierres de chaînage, on a déversé de la pierraille (10 cm maximum) ; ce travail n'a pas été terminé.

Fig. 118. Mur sud, détail : l'assemblage du parement extérieur, vu depuis le sud
© Conseil général des Alpes-Maritimes, inventaire du patrimoine culturel, M. Graniou, 1994
Référence : 17Fi5950

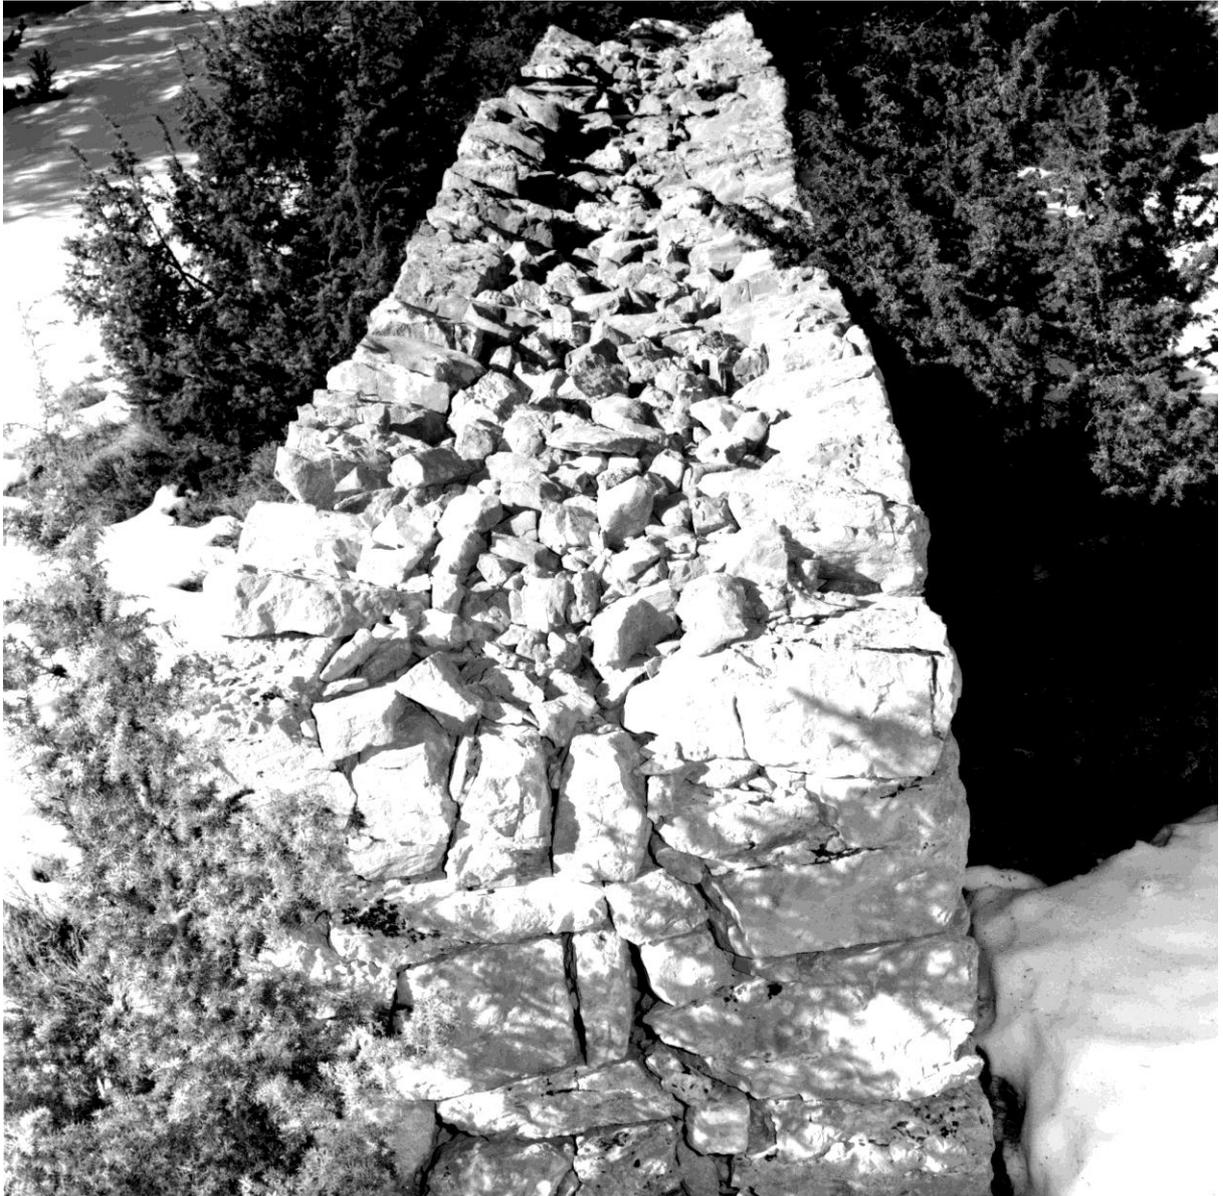
Fig. 119. Mur sud, détail : le blocage entre les deux parements, vu depuis l'est
© Conseil général des Alpes-Maritimes, inventaire du patrimoine culturel, M. Graniou, 1994
Référence : 17Fi5948

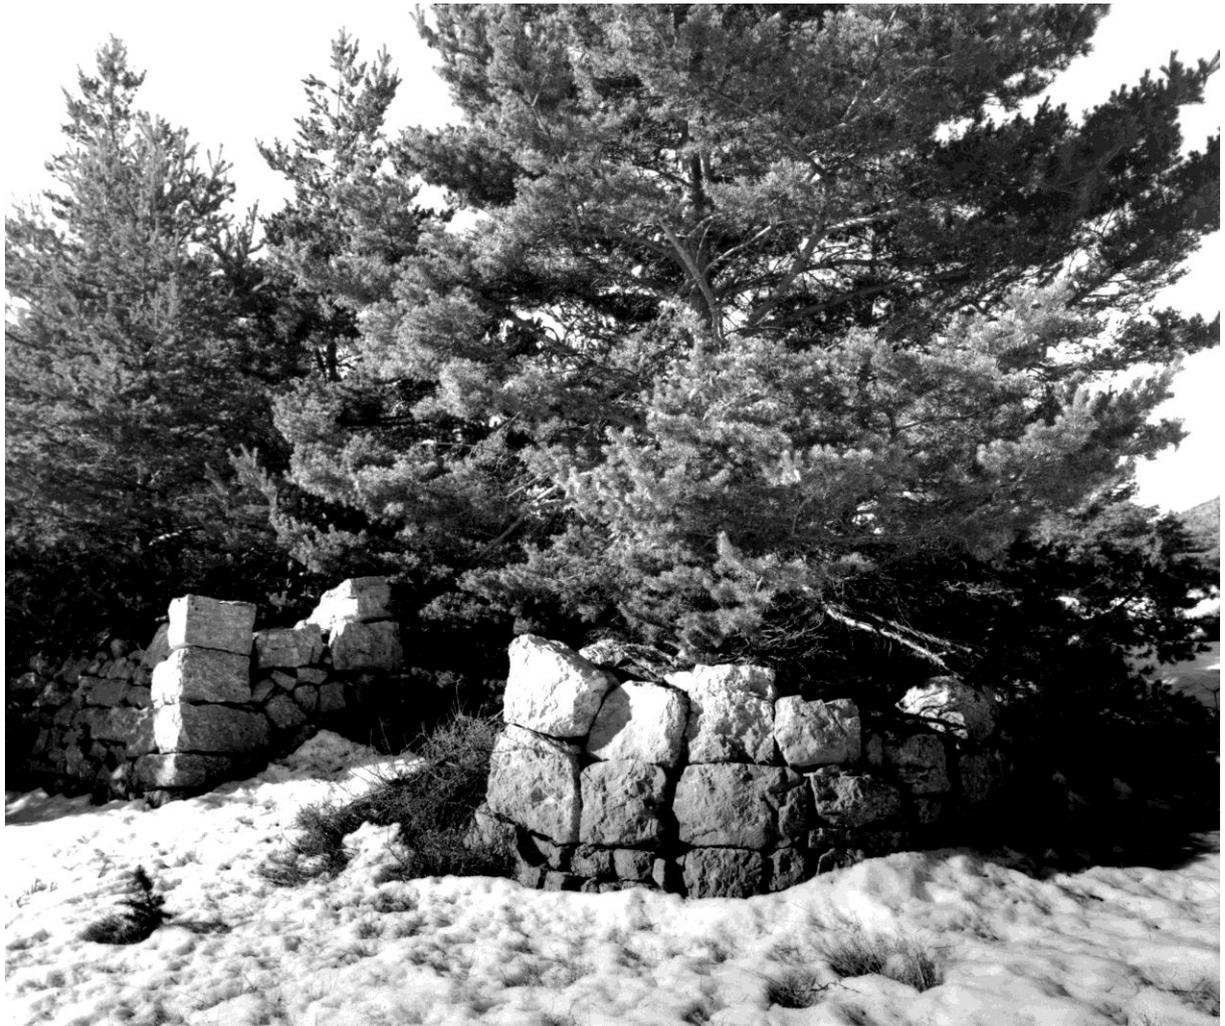
Fig. 120. Angle nord-est, détail : l'une des portes (construction inachevée), vue depuis le nord-est
