CHATEAU

Le château de Bézaudun apparaît pour la première fois dans les textes vers 1232, en tant que « *castrum* »³. Il est très probablement fondé dans le premier tiers du XIIIe siècle, entre 1224 et 1231, lors des luttes opposant la noblesse locale au Comte de Provence et à son capitaine, Romée de Villeneuve⁴. Après les combats, le château est entre les mains de ce dernier qui le donne à l'évêque de Vence en 1233⁵. Par la suite le château et le fief de Bézaudun restent entre les mains des évêques de Vence jusqu'à la Révolution.

Le château est de plan rectangulaire et comprend trois corps de bâtiment accolés : un donjon et deux logis, le second étant flanqué d'un pigeonnier.

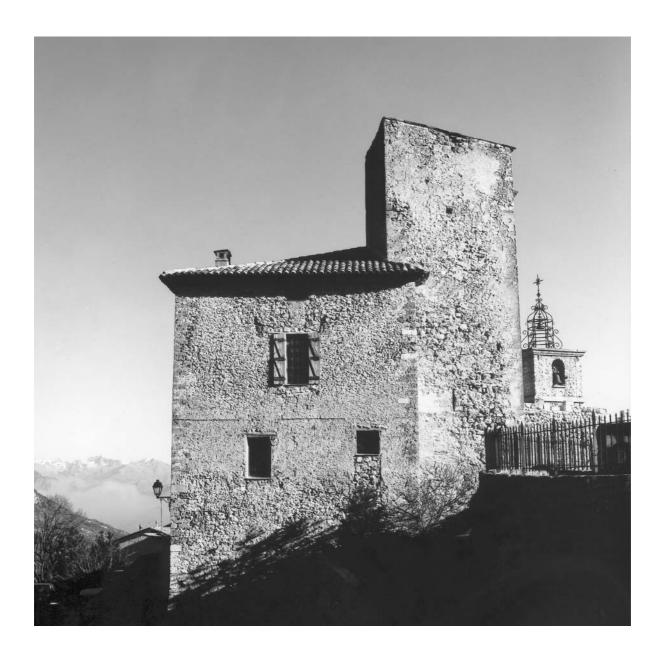
Fig. 12. Vue d'ensemble depuis le sud-ouest.

Vers le XVIe siècle ou le début du XVIIe siècle, le premier logis est surélevé (fig. 13 et 15) puis un second logis lui est accolé, au sud-ouest (fig. 12, 13 et 15). Le pigeonnier, qui s'élève au sud-est du second logis (fig. 12 et 14), utilise comme base l'angle sud et une portion du mur sud-ouest de la partie médiévale du premier logis.

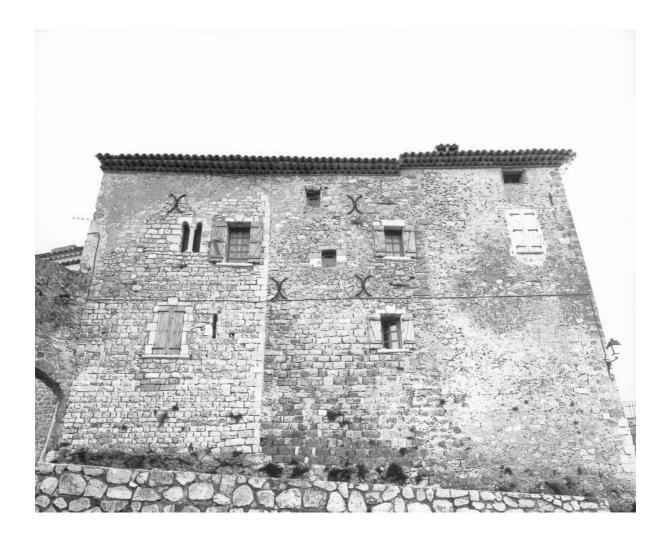
Fig. 13. La façade postérieure vue du nord-ouest montrant la construction initiale et les deux agrandissements successifs (de gauche à droite).

Le donjon est visiblement le bâtiment le plus ancien conservé. Mais il remploie à la base de son élévation nord-ouest et sur une hauteur de 2 mètres, une construction plus ancienne. Celle-ci est faite de petits moellons de format souvent carré, assemblés en assises très régulières, à joints larges, sans cales (fig. 13 et 15 à 18).

Le donjon est un édifice de 5,35 x 6,20 m de côté, actuellement conservé sur une hauteur d'environ 8 m. Sa face nord-ouest est la seule encore visible. Elle montre des assises régulières de moellons de format plus gros que ceux de la partie remployée dans sa base. Une chaîne d'angle de pierres dressées à l'aiguille interrompt la maçonnerie de la base et descend jusqu'au rocher (fig. 13, 15, 16, 18 et 21).

Une baie géminée s'ouvre dans cette élévation nord-ouest, à 6,50 m au-dessus du rocher (fig. 13, 15, 19, 20 et 22). Sa niche, sans banquette, est haute de 1,05 m et large de 0,77 m; elle est couverte d'un arc surbaissé (fig. 20 et 22). Une telle baie, ouverte au nord-ouest, se trouve dans la direction du mistral, vent qui peut être très violent. Elle n'était donc pas seulement destinée à l'éclairage mais avait aussi un rôle militaire de surveillance, du côté de l'accès. Ce type de baie se rencontre dans d'autres donjons de Provence orientale dont la construction est un peu antérieure à l'apparition des archères, tel celui de La Bastide (Var).

La base du premier logis, accolé au sud-ouest du donjon (fig. 13, 15 et 16), montre des assises de moellons plus grossiers, utilisant peu de cales et chaînées de bossages. Ce logis pourrait donc être l'œuvre de l'évêque de Vence, dans la seconde moitié du XIIIe siècle.

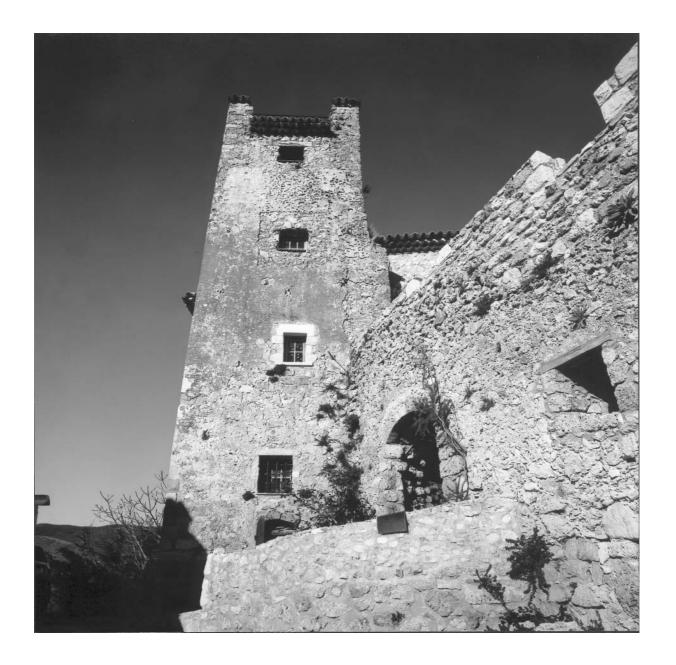
Fig. 14. Elévation sud-est, détail : le pigeonnier, façade antérieure.

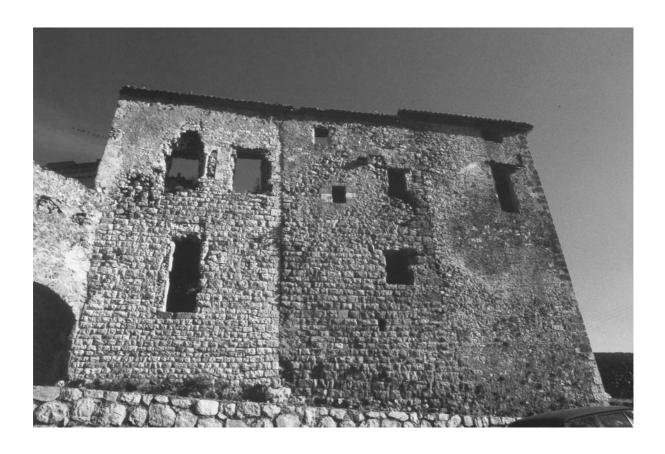
Fig. 15. La façade postérieure, vue du nord-ouest. Etat avant restauration (vue prise en 1979). Référence de la reproduction : 17 Fi 5248 Ph. J.-Cl. Poteur

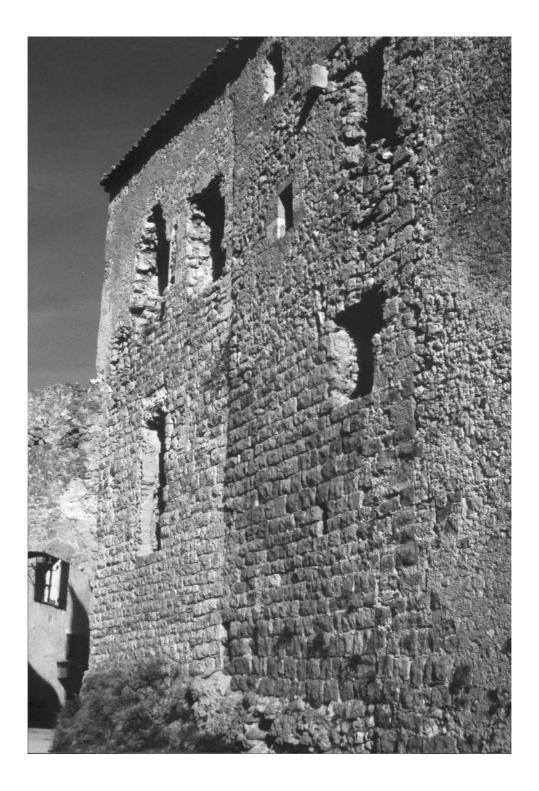
Fig. 16. La façade postérieure, vue de l'ouest : la construction initiale (à gauche) et le premier agrandissement (à droite).

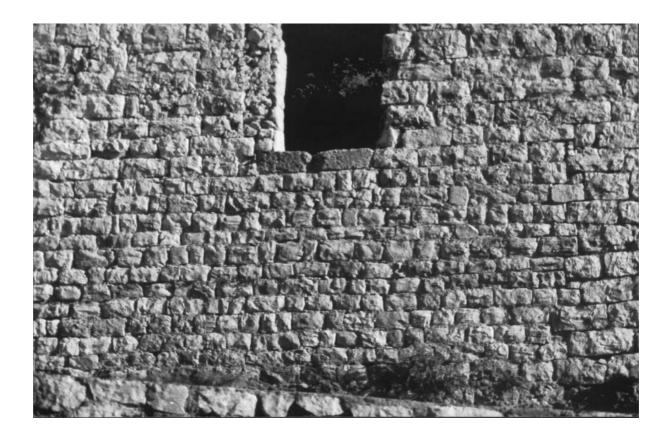
Fig. 17. La façade postérieure, vue du nord-ouest, détail : l'appareil de la construction initiale. Etat avant restauration (vue prise en 1979).

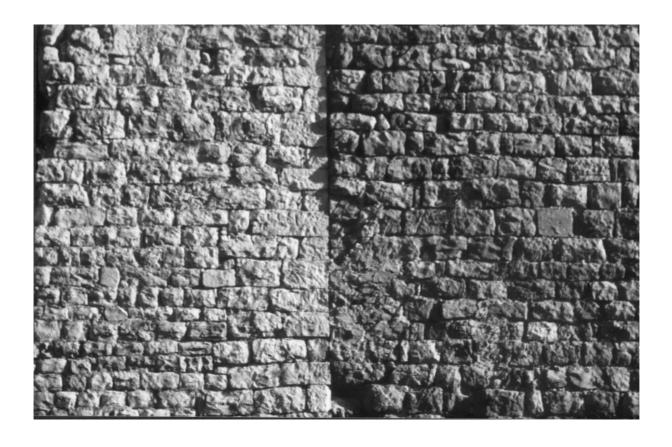
Fig. 18. La façade postérieure, vue du nord-ouest, détail : la liaison entre la construction initiale (à gauche) et le premier agrandissemrent (à droite).

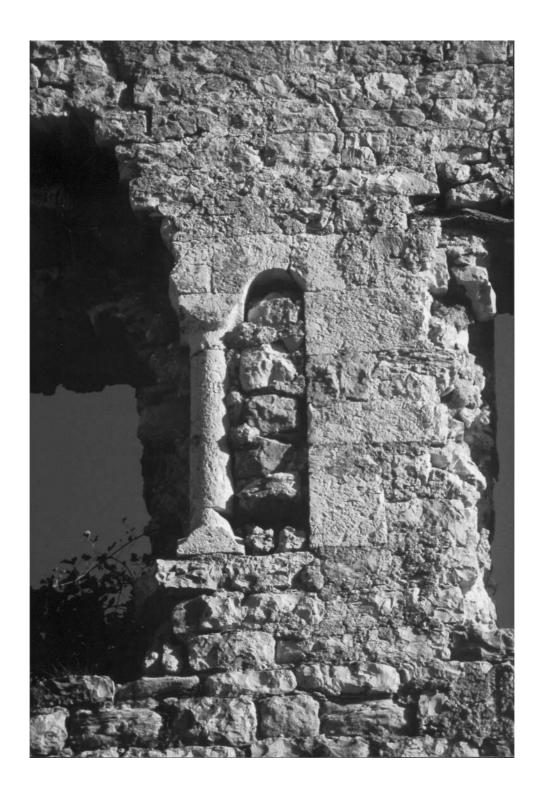
Fig. 19. La façade postérieure, vue du nord-ouest, détail : la fenêtre géminée. Etat avant restauration (vue prise en 1979). Référence de la reproduction : 17 Fi 5251 Ph. J.-Cl. Poteur

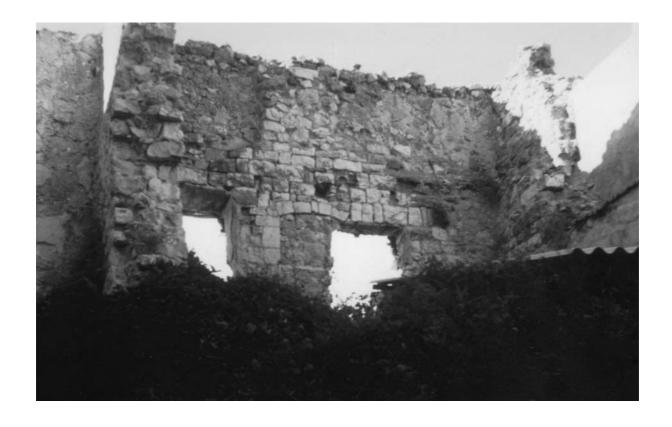
Fig. 20. Vue intérieure depuis le sud (au centre, la fenêtre géminée, murée). Etat avant restauration (vue prise en 1979). Référence de la reproduction : 17 Fi 5254 Ph. J.-Cl. Poteur

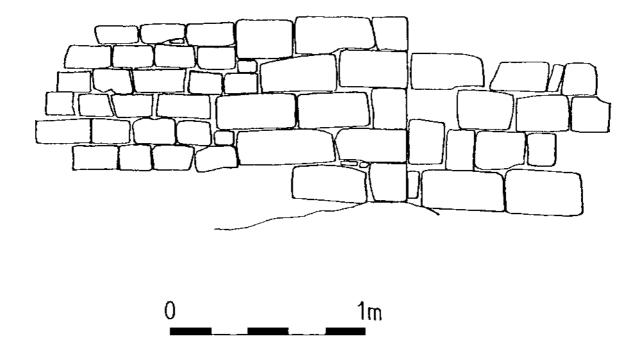
Fig. 21. Relevé de l'appareil de l'élévation nord-ouest, à la liaison entre la construction initiale (à gauche) et le premier agrandissement (à droite).
