CHAPELLE NOTRE-DAME

CHAPELLE SAINT-ETIENNE
ANCIENNE EGLISE DE HAUTES GREOLIERES

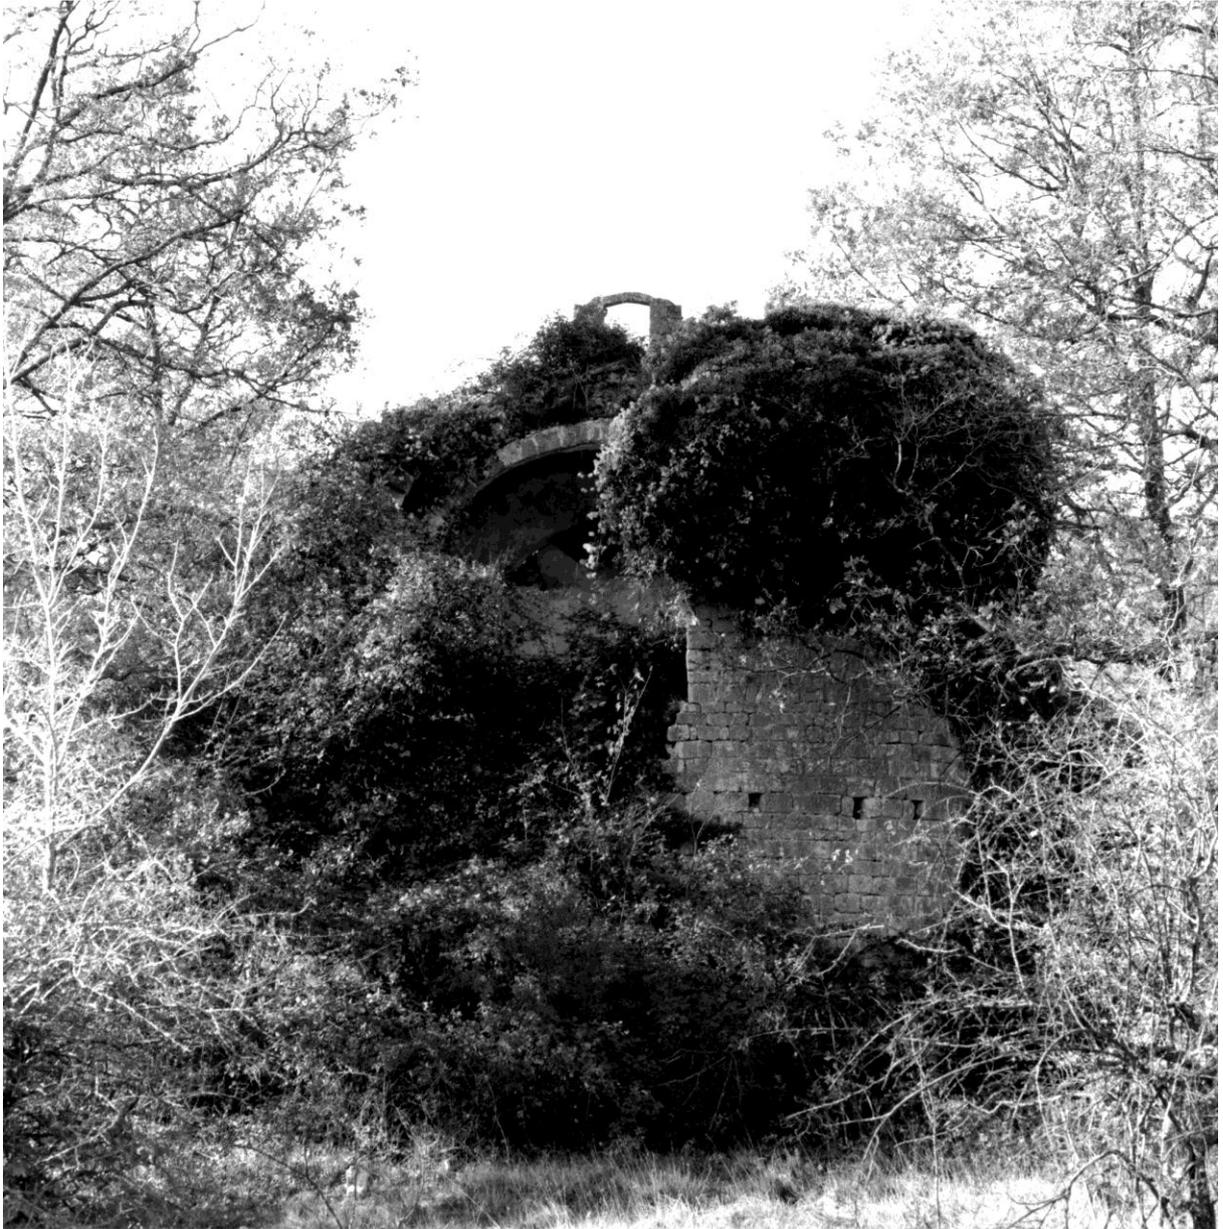
Fig. 60. Le chevet, vu depuis l'est

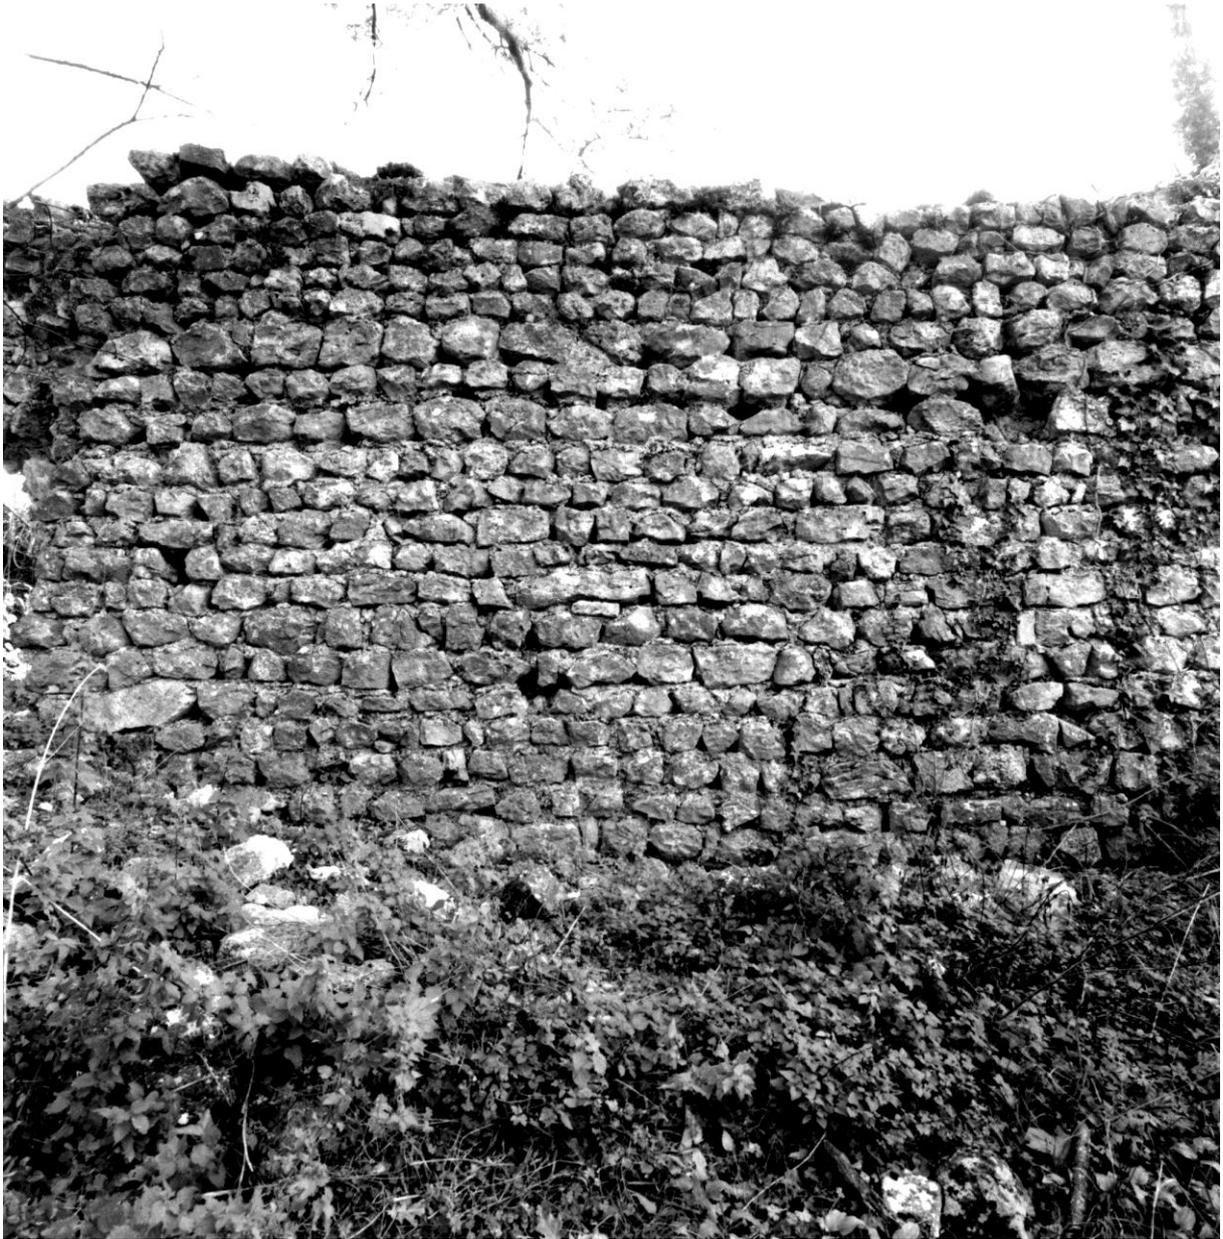
Fig. 61. Partie antérieure de l'édifice, parement extérieur de l'élévation nord, vu du nord

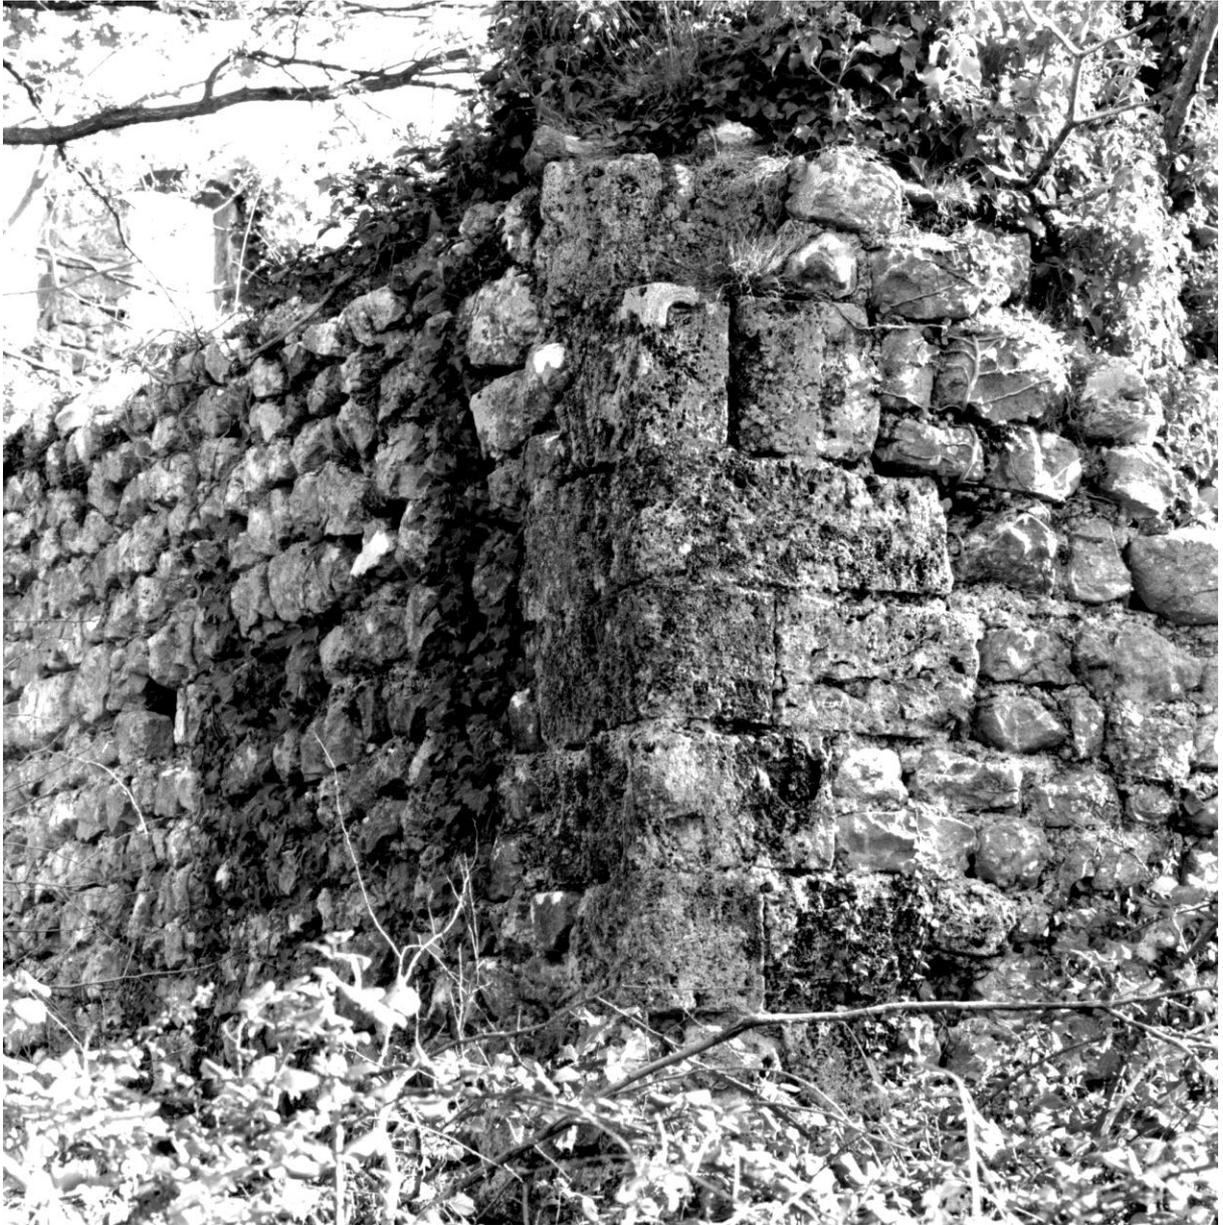
Fig. 62. Partie antérieure de l'édifice, détail : l'angle nord-ouest et son chaînage de tuf, vu du nord-ouest

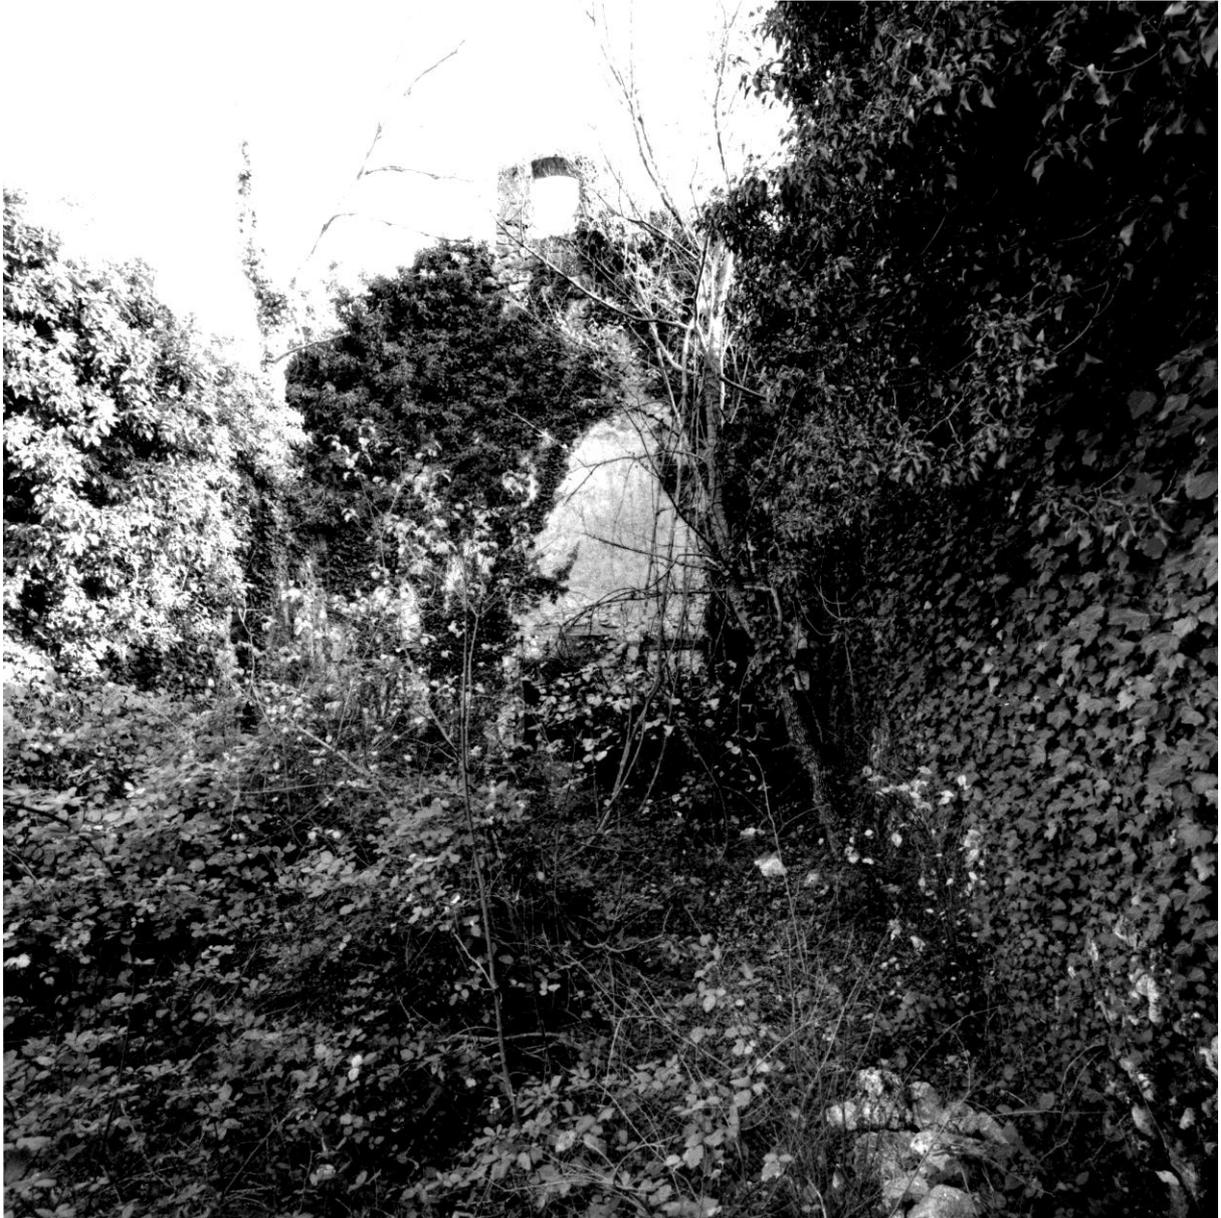
Fig. 63. Partie antérieure de l'édifice, vue intérieure depuis l'ouest
© Conseil général des Alpes-Maritimes, inventaire du patrimoine culturel, M. Graniou, 1994
Référence : 17Fi5291

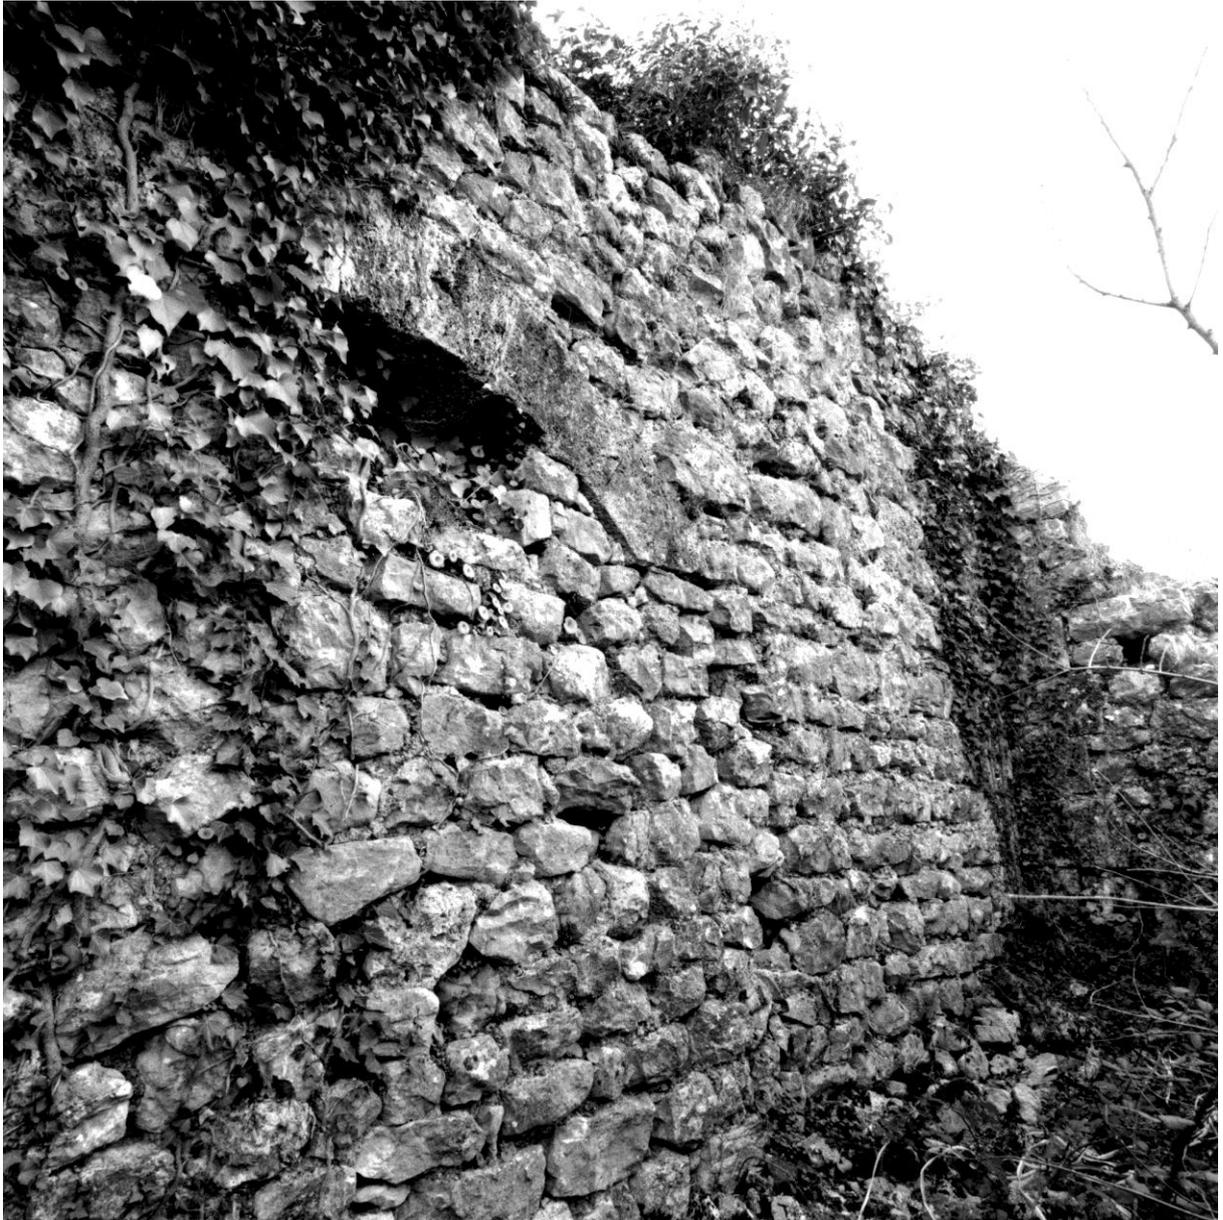
Fig. 64. Partie antérieure de l'édifice, parement intérieur de l'élévation sud et l'un des arcs segmentaires, aveugles, en tuf, vus du nord
© Conseil général des Alpes-Maritimes, inventaire du patrimoine culturel, M. Graniou, 1994
Référence : 17Fi5292

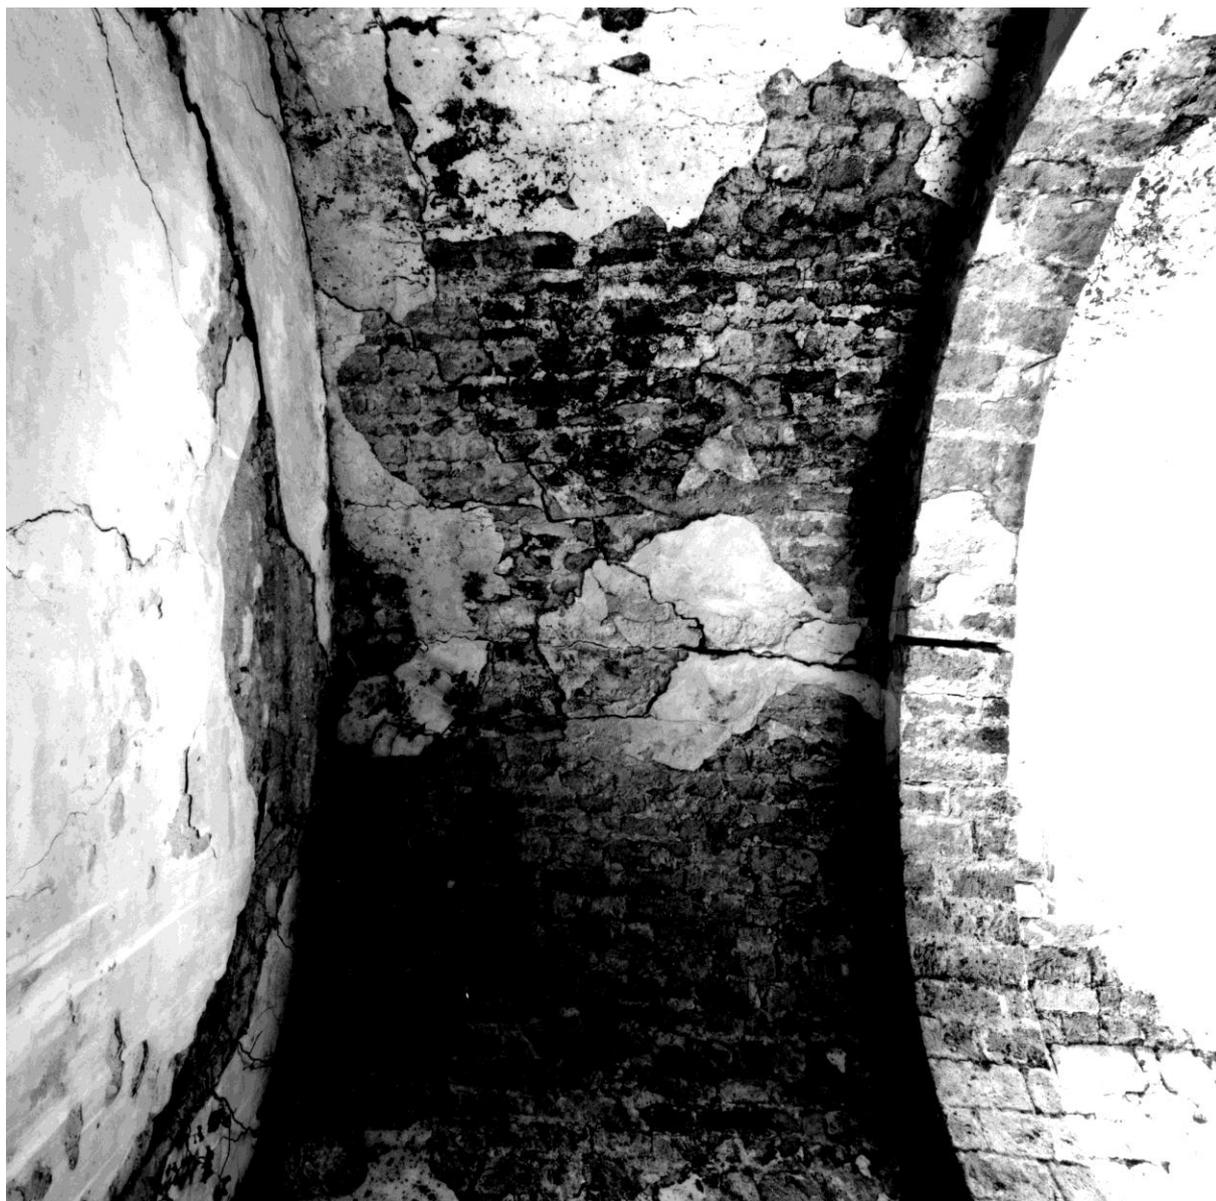
Fig. 65. Partie postérieure de l'édifice, voûte de la première travée, vue de bas en haut (le chœur est à droite de la photographie)
